Jaaroverzicht van bouwhistorisch onderzoek en restauraties in 1996.

Jan van der Hoeve, Annet Boon, Berend Raangs

Inleiding

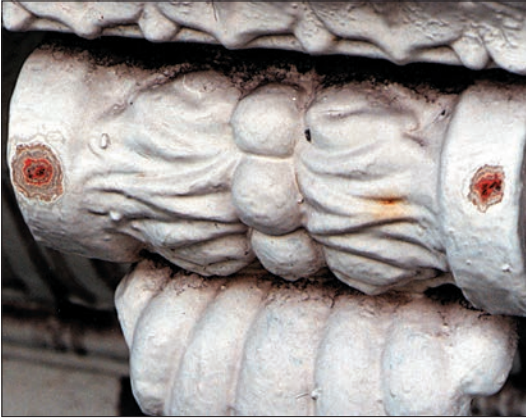
Afb. 1: Korenbeurs, gietijzeren console met links en rechts door schuren aan het oppervlak gebrachte verflagen.
Foto: L. Muller, Zuidhorn.

voor het raamwerk in de lichtbeuk. Voor houten onderdelen is waarschijnlijk Spaansgroen toegepast. Spaansgroen is een koperoxyde groene deklaag, die het houtwerk beschermde tegen weersinvloeden. In de 2e kleurfase waren de deuren en roeden donker en de kozijnen licht van kleur zoals op foto's uit de periode 1875 tot 1935 te zien is. De tijdens het onderzoek teruggevonden verfresten maken het aannemelijk dat het raamwerk in de lichtbeuk donkergroen is geweest, evenals de deuren en roeden. De overige onderdelen, zoals kroonlijst, fronton, daklijst, gietijzeren zuilen en consoles, waren voorzien van een natuursteenimitatie. In de 3e fase overheersten natuursteenimitaties met uitzondering van de deuren. Deze behielden de karakteristieke donkergroene kleur. Deze donkergroene kleur keerde in de 4e fase op de roeden en kozijnen terug. Ook het raamwerk van de lichtbeuk is dan weer donkergroen. De halfzuilen waren rood gemêleerd, een marmerimitatie. Opmerkelijk genoeg typeerde de 5e kleurfase van het gebouw zich door een lichtblauwe kleur op roeden en kozijnen en het raamwerk van de lichtbeuk. De laatste situatie kenmerkte zich door een groene kleur op houten deuren en kozijnen en crème onder meer op de gietijzeren zuilen, consoles, kroonlijst en fronton. Deze kleuren zijn bij de meest recente schilderbeurt gehandhaafd. Tijdens de voorbereidingen hiervoor was het niet gelukt de vele lagen verf tot op het gietijzer af te branden. Hierdoor heeft de Korenbeurs een 25ste verflaag gekregen.

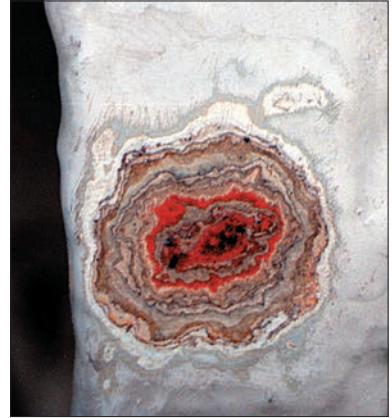
Afb. 2: Korenbeurs, detail gietijzeren console met duidelijk zichtbaar de verschillende gekleurde lagen verf.
Foto: L. Muller, Zuidhorn.

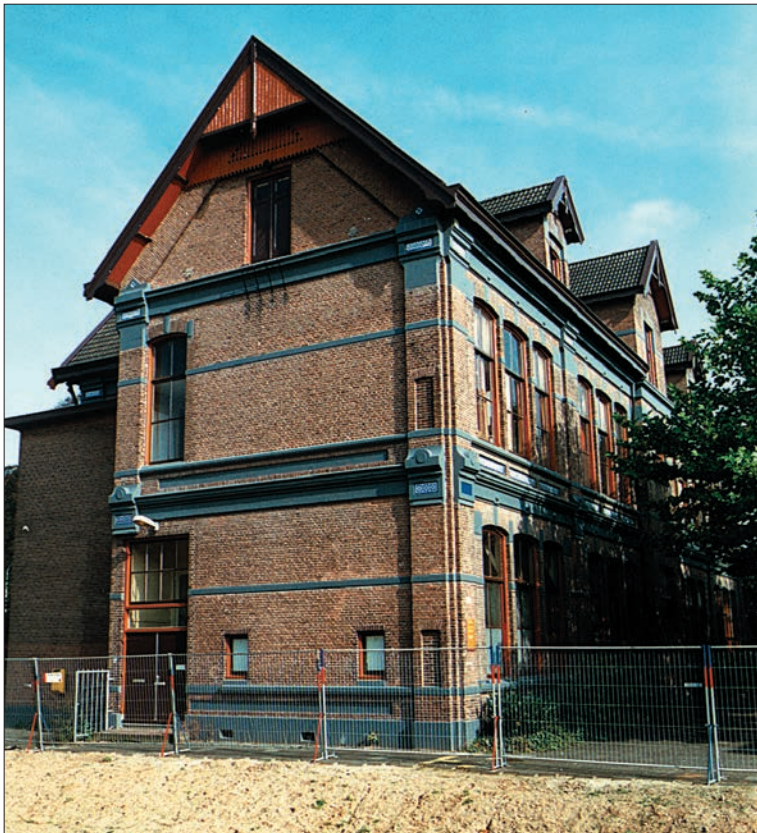
Afb. 3: Boteringesingel 14, de voormalige ambachtsschool na kleurreconstructie. Foto: gemeente Groningen.

van kleuronderzoek aan de goten, kozijnen, ramen en luiken is een 19e-eeuws kleurenschema vastgesteld: oranje-oker op de kozijnen met dodekoprood op ramen en luiken. Alle natuursteen-imitaties zijn hardsteengrijs geschilderd (afb. 3).

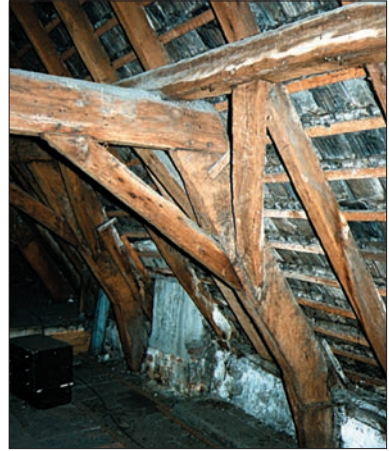
Afb. 4: Brugstraat 13. Spantbeen in de kapconstructie uit circa 1600. Op de voorgrond is de bakstenen vloer zichtbaar. Foto: Jan van der Hoeve, Utrecht.

De zoldervloer van het voorhuis heeft een bijzondere opbouw, die erop wijst dat de zolder een opslagfunctie heeft gehad. Dwars op de hoofdbalken liggen op korte afstand van elkaar dwarsbalkjes ('ribben'), die op hun beurt plat gelegde bakstenen dragen. Op die wijze ontstaat een aaneengesloten bakstenen vloer. Dergelijke vloeren worden in Groningen regelmatig aangetroffen, dit jaar onder meer in Schoolstraat 3 (vloer van de bel-etage²), Turftorenstraat 26 (vloer van de eerste verdieping), Steentilstraat 38 (vloer van de bel-etage), Oude Boteringestraat 78 (zoldervloer). Elders in het land komen dergelijke vloeren maar zelden voor. Het ingrijpende verbouwplan voor dit plan is nog niet uitgevoerd.

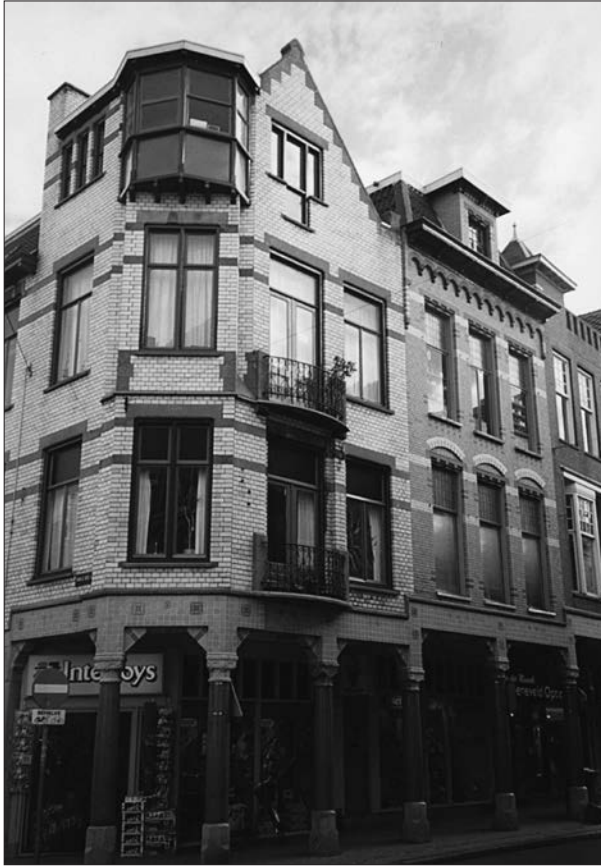
Afb. 5: Brugstraat 29 en 31. Woonwinkelpanden met galerij na kleurreconstructie. Foto: gemeente Groningen.

Brugstraat 29 en 31 vormen de afsluitende panden van een reeks van zeven aaneengeschakelde panden met winkelgalerij en bovenwoningen, gebouwd in 1909 naar ontwerp van de Groninger architect P.M.A. Huurman. De restauratie van beide panden heeft bestaan uit het wegwerken van achterstallig onderhoud en een kleurreconstructie. Kleuronderzoek aan deze panden laat zien dat tussen 1910 en 1920 een geheel nieuw kleurenpalet wordt toegepast. In die tijd kwamen nieuwe pigmenten beschikbaar, waardoor het gebruik van nieuwe tinten als blauwgroenen en leverachtige kleuren mogelijk werd. Tot die tijd overheersten de okers, bruinen en zwarten. Bij de kleurreconstructie is geprobeerd de oorspronkelijke kleuren terug te brengen (afb. 5).

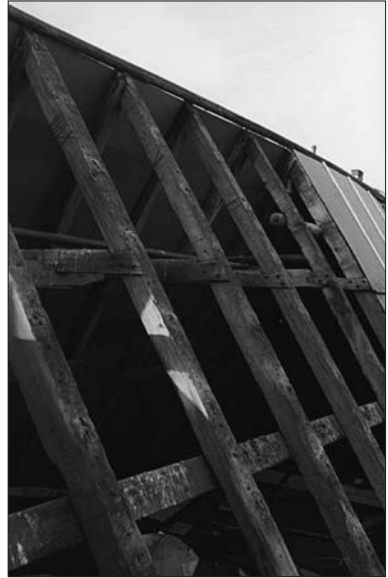
Afb. 6: Damsterdiep 40. 17e-eeuwse kapconstructie met telmerken.

boogtrommels met schelpvormige motieven, leeuwenkopjes en engelenhoofdjes. Op deze zandstenen onderdelen zijn restanten van een okerkleurige beschildering aangetroffen en nog zichtbaar. De werkzaamheden aan Damsterdiep 40 betroffen het wegwerken van achterstallig onderhoud, waarbij de voorgevel een conserverende restauratie heeft ondergaan. Losse natuurstenen onderdelen zijn weer vastgezet, voegwerk en kozijnen zijn hersteld. De zeer slechte dakbedekking is eveneens aangepakt.

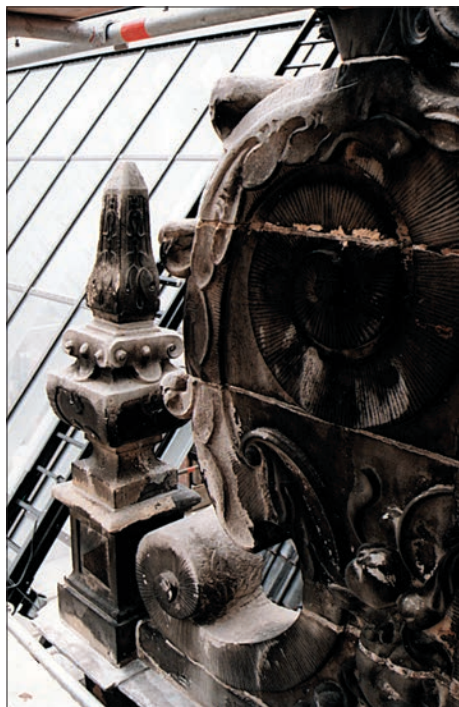
Afb. 7: Goudkantoor. Klauwstuk van de oostgevel vóór restauratie. Foto: L. Muller, Zuidhorn.

steen is aangepakt. In die tijd zijn eveneens gotiserende ramen aangebracht. In de twintiger jaren heeft architect S.J. Bouma de vloeren en de ramen gerestaureerd, waarbij hij het gebouw van roederamen heeft voorzien. Tijdens de restauratie in 1960 heeft J.J.M. Vegter de kruiskozijsen gereconstrueerd en de ingrijpende aanpassing van het interieur - waar Bouma mee was begonnen - waarbij onder andere vloeren van stalen balken zijn voorzien, voltooid. De restauratie van 1996 heeft bestaan uit de kleurbehandeling van de twee pronkgevels en een herinrichting van het interieur om het gebouw geschikt te maken als restaurant, waarbij de kelder is verbouwd tot keuken. Het kleuronderzoek is gedaan door kunstrestaurateur L. Muller. Het onderzoek liet zien dat de kleurenuitsmontering vrijwel geheel was verdwenen. Daardoor was een exacte reconstructie niet meer mogelijk. Sporen van okertinten zijn echter nog veelvuldig aangetroffen. Op de tekststroken zijn restanten van lapis lazuli, een kostbare helderblauwe kleur, gevonden. Omdat de resultaten van het kleuronderzoek⁴ geen specifiek kleurenoverzicht konden geven, is gekozen voor het toepassen van een kleurreconstructie die niet te uitbundig zou zijn, maar vooral recht doet aan de afwerking van het gebouw. Het Goudkantoor bevatte namelijk door de diverse restauraties grote materiaalverschillen. Het zandsteen uit de 19e eeuw had een andere kleur dan het oorspronkelijke zandsteen, wat storende nuances in het totaalbeeld opleverde. Door een kleurige afwerking was het mogelijk deze verscheidenheid onder één noemer te brengen (afb. 7 en 8).

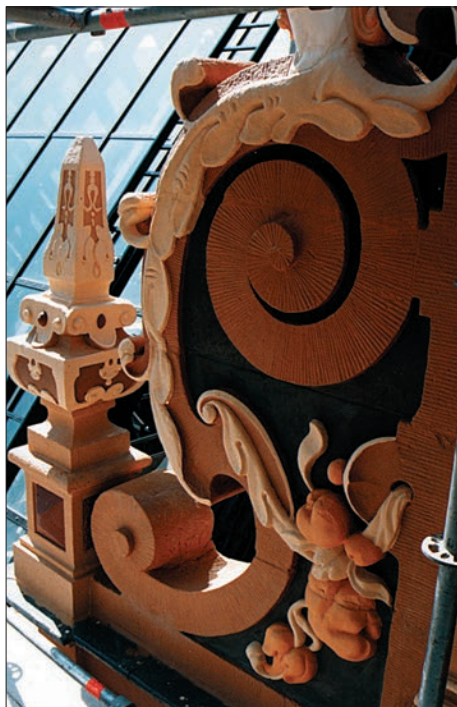
Afb. 8: Goudkantoor. Klauwstuk van de oostgevel na restauratie. Foto: L. Muller, Zuidhorn.

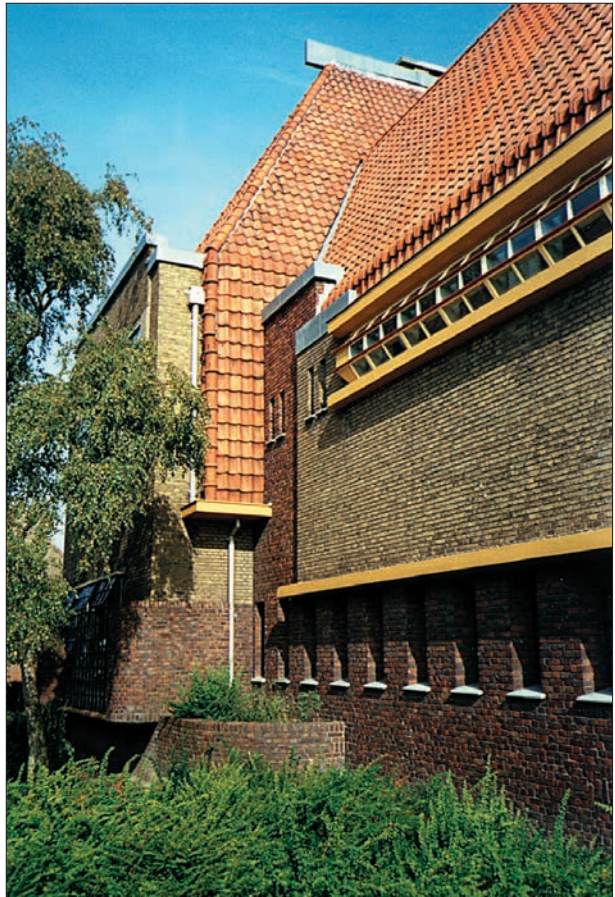
Afb. 9: Heesterpoort 1. School aan de Zaagmuldersweg van S.J. Bouma na kleurreconstructie.
Foto: Gemeente Groningen.

afwerkingen en de oorspronkelijke goten. In navolging van de aanpak van de Van Houtenschool aan de Oliemuldersweg initieerde de dienst Onderwijs, Sport en Welzijn een kleurreconstructie, waarbij L. Muller als adviseur werd ingeschakeld. Het onderzoek, dat ter plekke is verricht, bleek een goede basis voor een verantwoorde reconstructie. Uiteindelijk zijn de oorspronkelijke primaire kleuren - rood, geel en blauw - hersteld. Door deze eenvoudige kleuraanpak heeft het gebouw aan waarde gewonnen (afb. 9.).

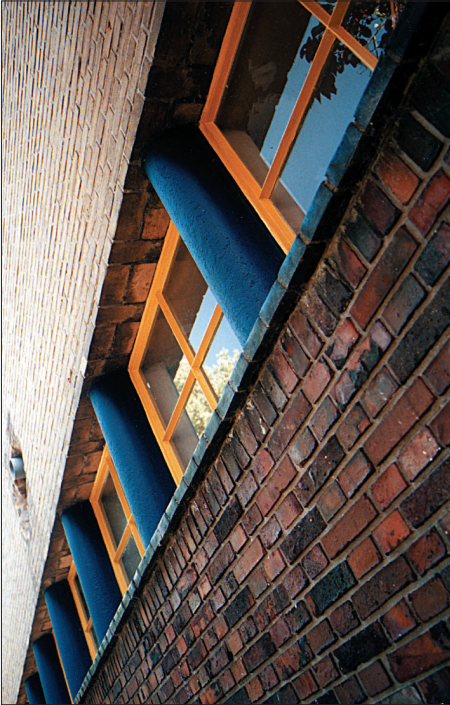
Afb. 11: Oliemuldersweg 43. Voormalige lagere school na onderhoud en kleurreconstructie.
Foto: P. Pauw, Groningen.

De toren van het blokvormige gebouw accentueert tegelijkertijd de entree van de school en de markante ligging van het gebouw. Opvallend zijn de doorlopende raampartijen in de noordzijde. De restauratie in 1996 betrof een aanvullende verbouwing, het opheffen van achterstallig onderhoud en een kleurreconstructie. De oorspronkelijke kleuren voor het exterieur zijn teruggebracht: de stalen kozijnen zijn geel en de betonnen kolommetjes blauw geschilderd (afb. 11). Groene en zwarte betegelingen bij de entree vullen de primaire kleuren geel en blauw aan. De oorspronkelijke gele en blauwe betegeling in het gebouw is nog geheel aanwezig. Ook het kleurgebruik van het interieur was oorspronkelijk veel meer verscheiden. De opdrachtgever heeft er echter voor gekozen dit niet terug te brengen.

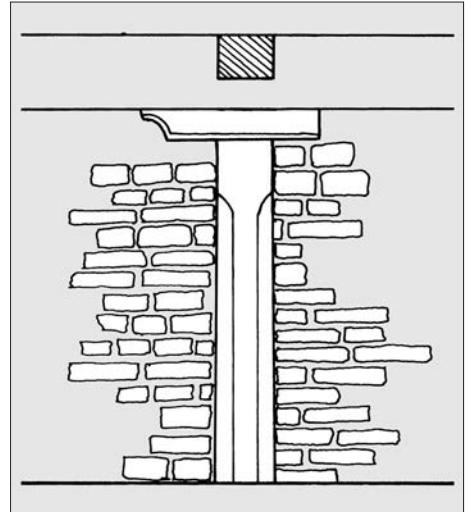
Afb. 12: Oosterstraat 65. Detail van de onderslagconstructie in de kelder, vermoedelijk uit de 14e eeuw daterend. Schaal 1:30.
Tekening: Barbara Lampe, Groningen.

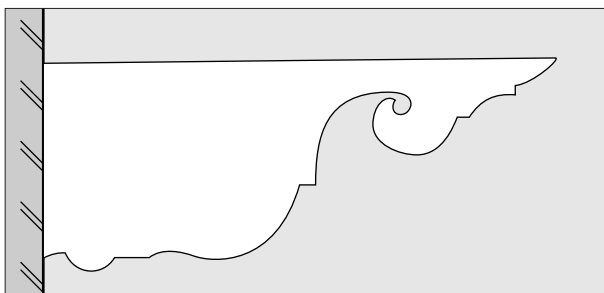
Afb. 13: Oude Boteringestraat 45/47, achterhuis (Butjesstraat 10). Eén van de 17e-eeuwse sleutelstukken van de balklaag boven de begane grond. Aftekening: A. de Goojer, Groningen.

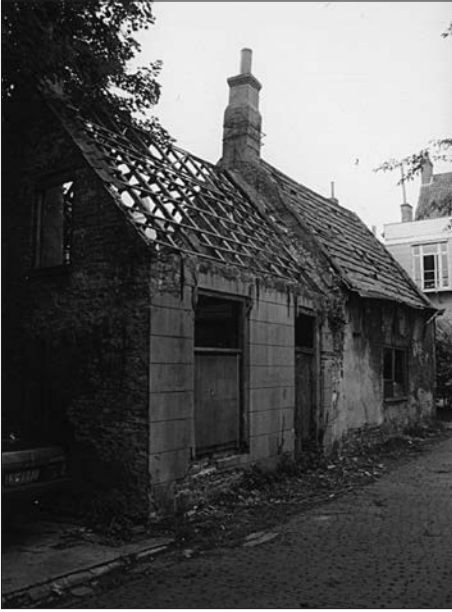
Afb. 14: Oude Boteringstraat 54-1 en 54-2.
Beide panden gezien vanuit het zuidwesten.
Foto: Jan van der Hoeve, Utrecht.

Deze beide in zeer slechte staat verkerende panden stonden op het achterterrein van het pand Oude Boteringestraat 52, gesitueerd aan een 'achterom' naast Oude Boteringestraat 54. In verband met de slechte staat van de panden en de wens tot uitbreiding van het parkeerterrein op de binnenterreinen moesten beide panden verdwijnen (afb. 14).

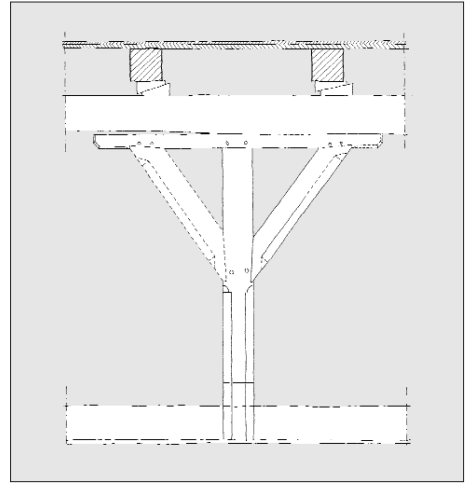
Afb. 15: Oude Ebbingestraat 78-80. De 16e-eeuwse onderslagbalk met standvink op de eerste verdieping. Tekening: Maaïke de Goeij, Groningen.

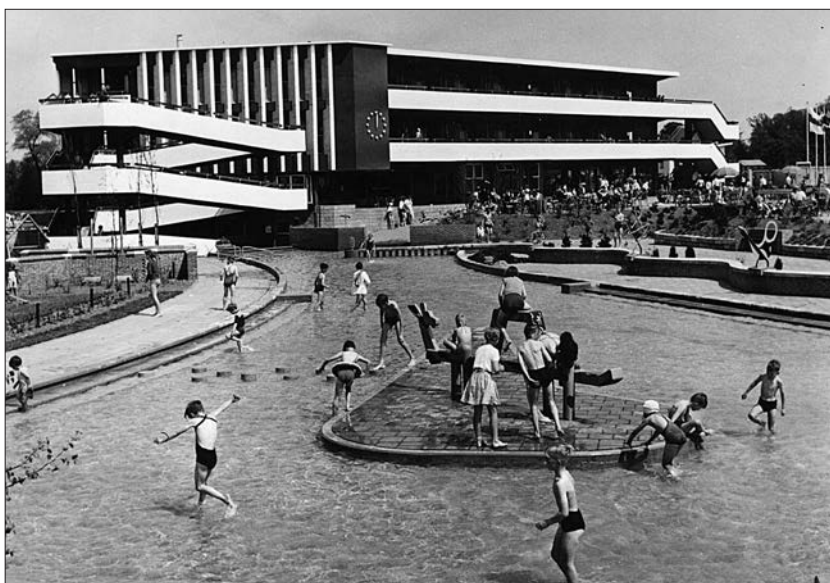
Afb. 16: Papiermolenlaan 22. 'De Papiermolen' vlak na gereedkoming in 1955 (met het spiraalvormige wandelpad naar de bassins en de transparante zuidgevel). Foto: Gemeente Groningen.

Het oorspronkelijke gebouw had een gesloten noordgevel en open gevel aan de zuidkant. De nieuwe bestemming van de verdiepingen - de atelierruimtes - eisten voldoende lichttoetreding, wat door de smalle gevelopeningen in de noordelijke gevel niet mogelijk was. Om de uitstraling van het gebouw zo min mogelijk aan te tasten en toch voldoende licht te krijgen in de achterliggende ruimtes, zijn aan de noordzijde driehoekige erkers toegevoegd die het gevelritme in tact laten. Tevens is de zuidzijde met glazen puien dichtgezet, met als gevolg dat het ruimtelijke effect van de uitkragende vloeren is afgezwakt. Dit wordt enigszins opgevangen door het plaatsen van uitspringende, metalen roosters boven de glasstroken.

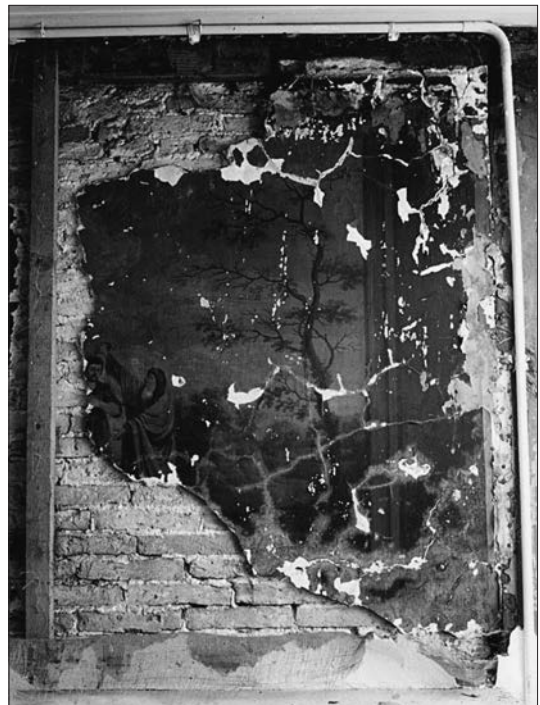
Afb. 19: Turftorenstraat 26. Geschilderde doopsce ne op de schouwboezem in de achterkamer, daterend uit de 18e eeuw. Foto: St. M & M.

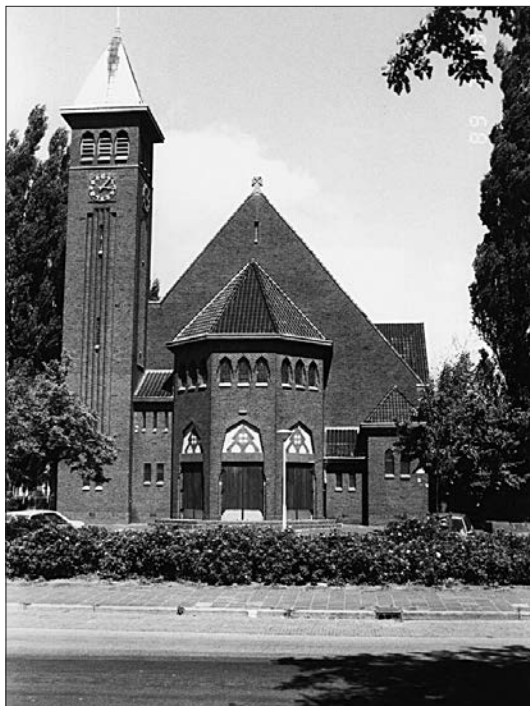
De uit rode baksteen opgetrokken St.-Franciscuskerk is een ontwerp uit 1932/34 van architect H.C. van de Leur, leerling van de Franse Benedictijner monnik-architect Dom Paul Bellot (1876-1944) (afb. 20). De naastgelegen pastorie is een ontwerp van A. Th. van Elmpt.

Afb. 20: Zaagmuldersweg 65.
De Franciscuskerk van architect
H.C. van de Leur.
Foto: T. Tel, Haarlem.

parochie-patroon. De opvallende baksteenstijl maakt deze kerk enigszins uniek in ons land (afb. 20). De eigentijdse vormgeving van de kerk kenmerkt zich door het sobere, eerlijke materiaalgebruik. De indeling is daarentegen traditioneel, naar de kerkelijke opvattingen uit de 19e eeuw. De gevels van Groninger klinkers, een donkere baksteen, vormen een contrast met de stenen in de kerk, waarbij het portaal de overgang vormt naar dit lichtere interieur¹¹. De restauratie betrof groot onderhoud aan de gevels, goten en dakbedekking en herstel van het glas in lood in het koor.

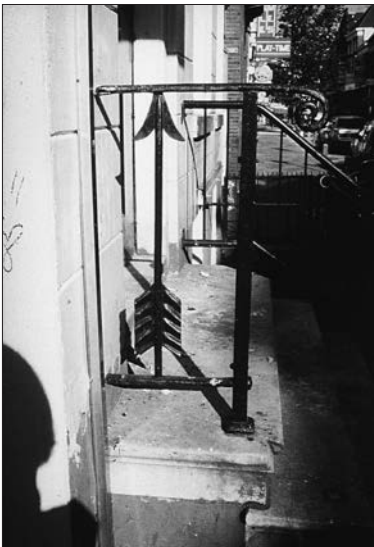
Afb. 21: Gelkingestraat 33. Vroeg-19e-eeuws ijzeren traphekje met pijl.
Foto: M & M.

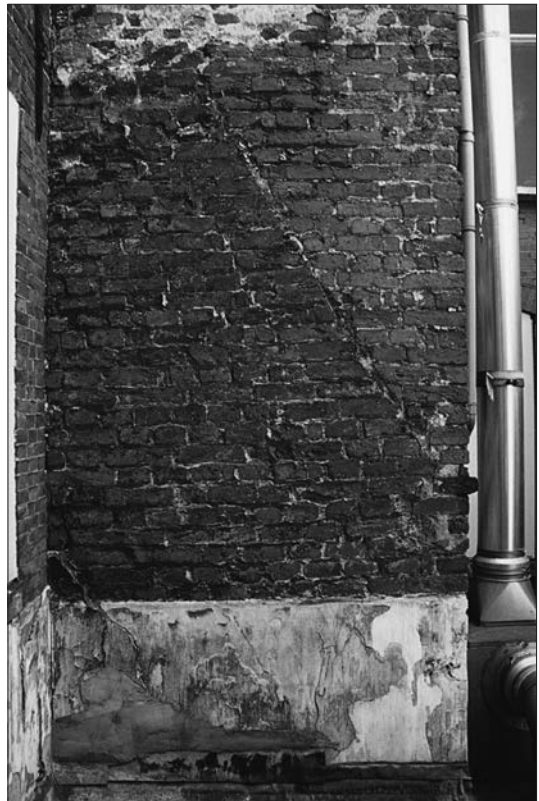
Afb. 22: Gelkingestraat 52. Detail van de achtergevel van het voorhuis met daarin opgenomen zijn lagere Middeleeuwse voorganger. Foto: Jan van der Hoeve, Utrecht.

Bij de bouwhistorische opname bleek dat het voorhuis een eenlaags kern uit de Late Middeleeuwen bevat. Dit viel duidelijk op te maken uit de achtergevel en beide zijgevels van het voorhuis (afb. 22). De Middeleeuwse achtergevel is nagenoeg geheel bewaard gebleven. Ter plaatse van de aansluiting van de gootlijst van de noordelijke zijgevel bevindt zich zelfs nog een geprofileerde baksteen. In de middeleeuwse noordgevel is een klein venster met een zandstenen bovendorpel en een bakstenen ontlastingsboog bewaard gebleven. Bij de verhoging van het pand in de late 16e of vroege 17e eeuw tot twee bouwlagen met een zadeldak is de Laat-Middeleeuwse achtergevel overbouwd. In de 19e eeuw is het pand ingrijpend verbouwd, waarbij onder meer het voorhuis met een bouwlaag werd verhoogd. Bij de renovatie van 1987 heeft de vermoedelijk vroeg 19e-eeuwse voorgevel een moderne gepleisterde afwerking gekregen. Het forse achterhuis dateert in zijn eerste opzet ook reeds uit de 17e eeuw. In de late 19e eeuw werd het achterhuis verhoogd en gemoderniseerd, terwijl ook het huidige verbindingslid met het voorhuis werd gerealiseerd. In de kap van het achterhuis bevindt zich nog een gaaf hijsrad of winde.
